ZWG 18 0763

02.11.2018

## **Geotechnischer Bericht zur Baugrunduntersuchung**

Wohnungsbauerschließung Alter Sportplatz  
Hartenstein, OT Zschocken

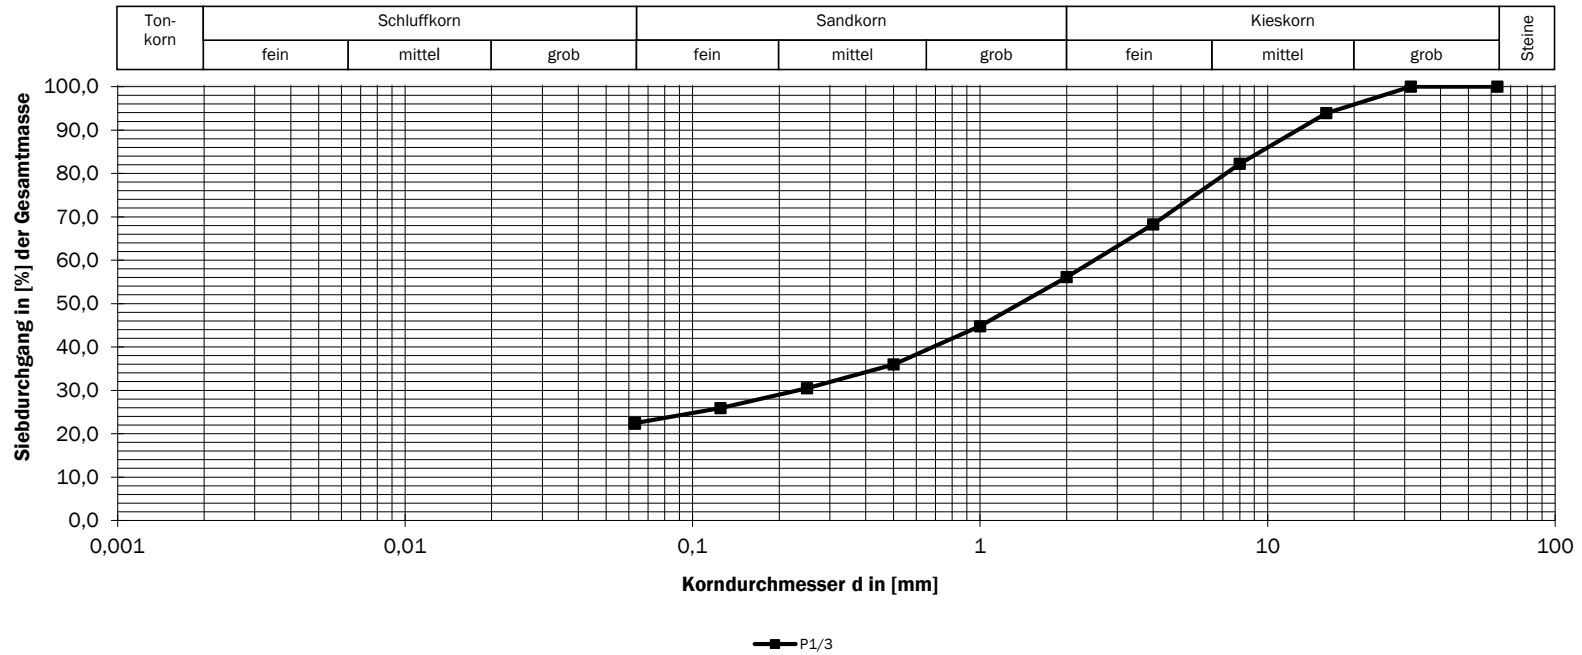
Probe	Entnahme			Bodenart	Boden-gruppe	< 0,063 %	Korndurchmesser dx [mm]							C <sub>u</sub>	C <sub>c</sub>
	Stelle	Tiefe [m]	Datum				10	15	17	30	50	60	85		
P1/3	BS 1/18	1,10 - 3,40	17.09.2018	G, s*, u	GU*	22,4	-	-	-	0,232	1,377	2,497	9,434	-	-

An ausgewählten Proben wurden zur Verifizierung der nach organoleptischen Kriterien vorgenommenen Bodenansprache sowie zur Bewertung der geotechnischen Materialeigenschaften bodenphysikalische Laboruntersuchungen durchgeführt. Die Auswertungen der bodenphysikalischen Laboruntersuchungen sind in Anlage 5 dokumentiert und im Abschnitt 4.1 beschrieben.

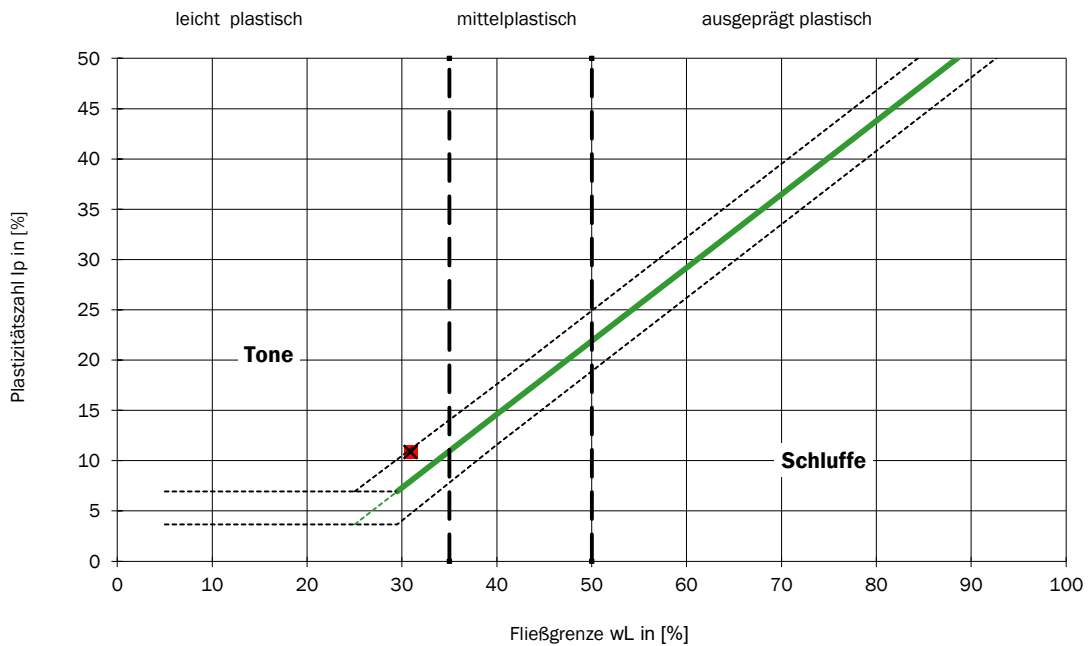
Proben- bezeichnung	Entnahme		
	Stelle	Tiefe [m] unter GOK	Datum
P 1/2	BS 1/18	0,50 - 1,10	17.09.18

Wassergehalt wN [%]	korr. Wassergehalt wN [%]	Fließgrenze wL [%]	Ausrollgrenze wP [%]	Schrumpfgrenze wS [%]	Plastizitätszahl Ip [%]	Konsistenzzahl Ic [-]
15,36	18,17	30,90	20,04	n.b.	10,87	1,17

Bodenart	Bodengruppe
-	TL

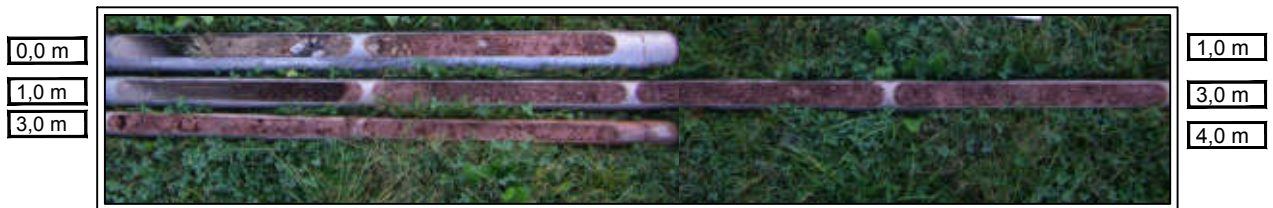
Bild 1: Bohrgut der Rammkernsondierung BS 1

Eine fotografische Dokumentation der Bohrkern (BS 1/18 bis BS 4/18) ist in Anlage 7 enthalten.

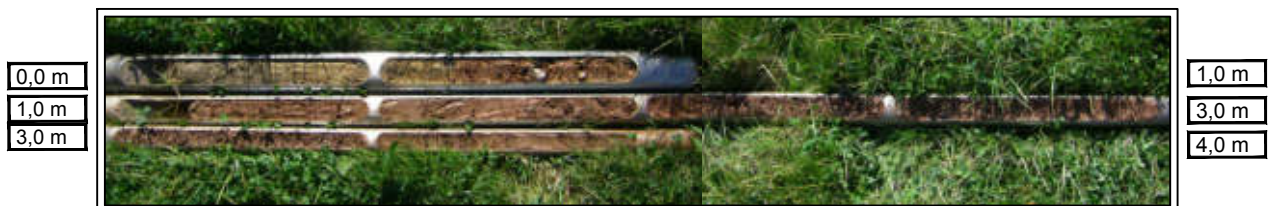
Bild 3: Bohrgut der Rammkernsondierung BS 3

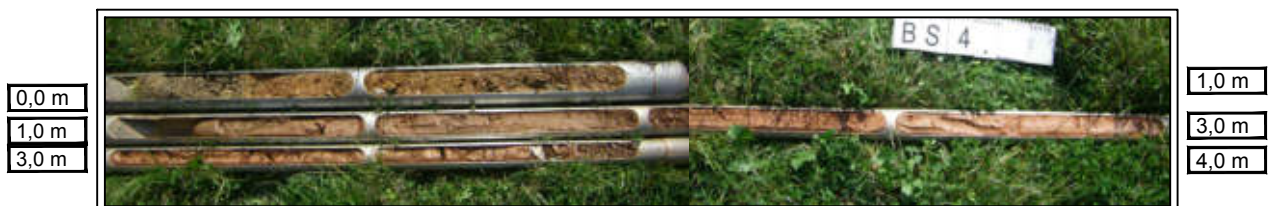
Bild 4: Bohrgut der Rammkernsondierung BS 4
